RISS AM WASSERMANTEL EINES OLDTIMERMOTORS INSTANDGESETZT

Patient mit dem Laserstrahl geheilt

Christian Frank, Maulbronn

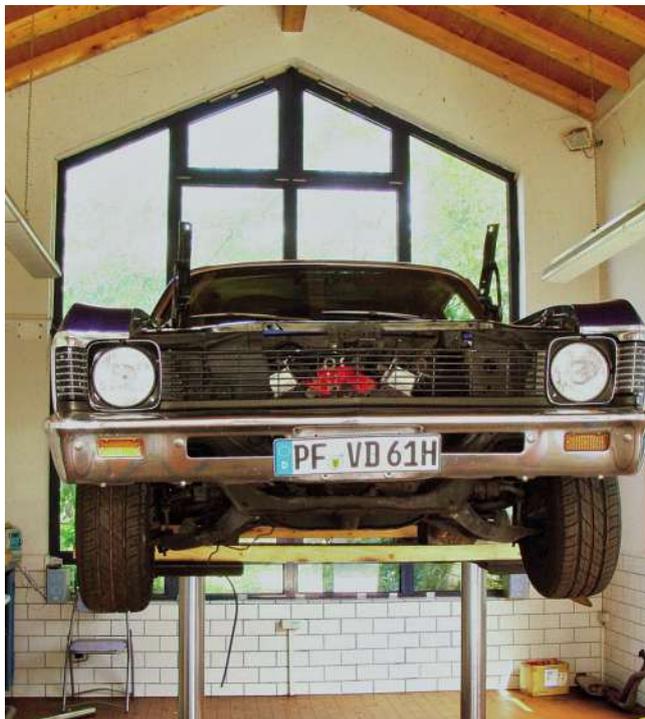
► Bild 1. Bei der erforderlichen Grundüberholung dieses Chevrolet „Nova Custom“ des Baujahrs 1974 wurde ein Riss im Wassermantel des Motorblocks entdeckt.

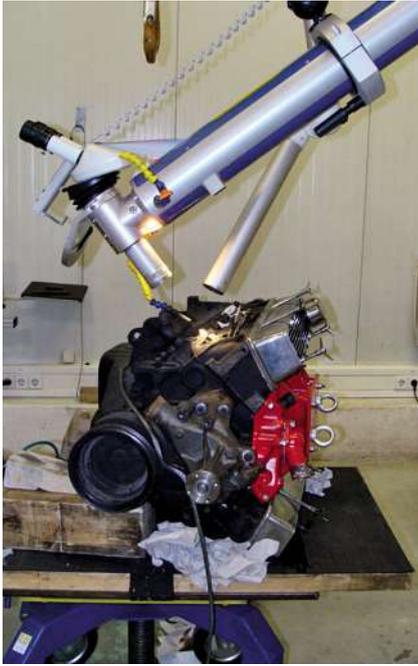
▲ Bild 2. Ausgebauter 5,7-L-Motor „350cui small block“ in Arbeitsposition unter der Bearbeitungsoptik des Nd:YAG-Laserstrahlschweißgeräts

Erforderlich ist eine Nd:YAG-Laserstrahlquelle mit einer für die Schweißaufgabe ausreichenden Strahlleistung (hier 300 W). Die Brennweite der Bearbeitungsoptik muss flexibel verstellbar sein, um die Fokusslage dem Arbeitsfortschritt individuell anpassen zu können. Die Bearbeitungseinheit muss sich von Hand führen lassen und erfordert zum dreidimensionalen Beobachten der Arbeitsstelle ein Stereomikroskop mit sechzehnfacher Vergrößerung (Bild 2).

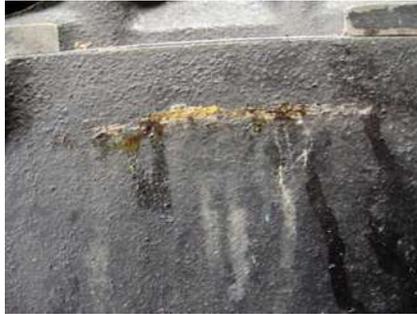
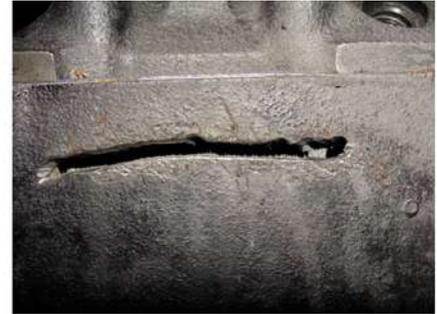
▲ Bild 4. Der mit bloßem Auge an Rost- und Kalkspuren erkennbare sichtbare Riss (links) wurde mit einem 3-mm-Fräser ausgearbeitet (rechts)

Rissverlauf bis in den Wassermantel ausgeschliffen (Bild 4). Der Haupttriss setzt sich erfahrungsgemäß immer in einem Haarriss fort, der jedoch mit dem unbewaffneten Auge gar nicht sichtbar ist. Um dessen Verlauf bis zum Ende zu ermitteln, wird links und rechts vom Haupttriss in der vermuteten Haarrissrichtung eine abgerundete Nut in das Bauteil geschliffen (Bild 5). Mit dem durch Defokussierung auf minimale Energie eingestellten Laserstrahl wird der freigelegte Bereich „abgesannt“. Der Haarriss weitet sich dabei etwas auf, sodass an den jetzt erkennbaren Veränderungen (Bild 6) das tatsächliche Ende deutlich wird. Das Anwenden der Farbeindringprüfung hätte bei dem Motorschaden zu einer zu kurzen Rissanzeige geführt. Denn durch Kalk und Korrosionsprodukte aus dem Kühlwasser wäre der

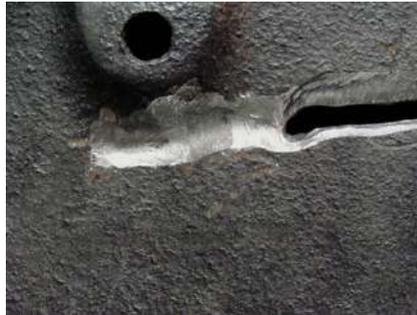
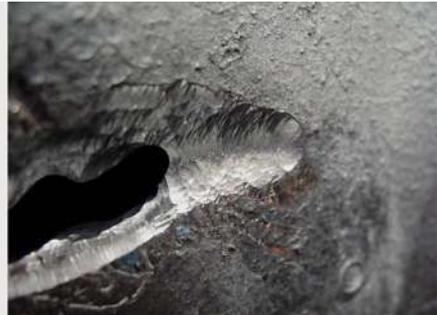
▲ Bild 5. Links und rechts vom bis in den Wassermantel ausgeschliffenen Haupttriss wurde ausgenutet, um den Haarrissverlauf ermitteln zu können.

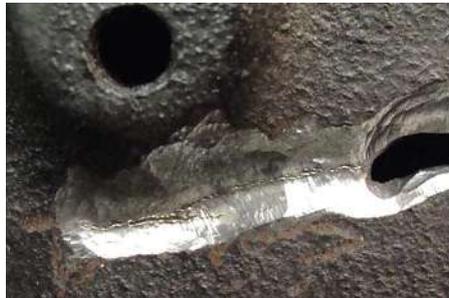
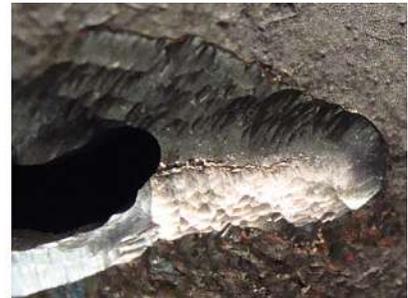
▲ Bild 6. Mit dem Laserstrahl links und rechts vom Haupttrissende sichtbar gemachte Haarrisse

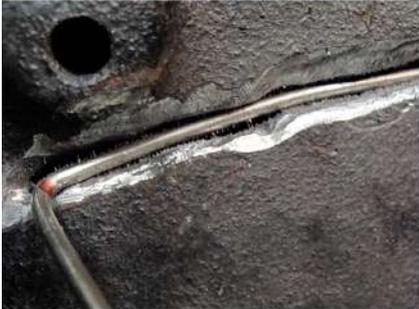
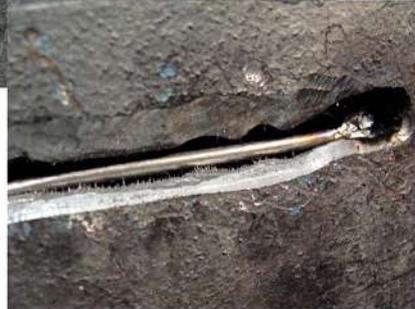
► Bild 7. Als Badsicherung in den ausgearbeiteten Riss eingelegter 3-mm-Nickeldraht

In der freipräparierten Schweißzone wird ein Nickeldraht mit 3 mm Durchmesser positioniert und mit Nickelschweißzusatz so fixiert, dass der halbe Radius in den Innenraum des Wassermantels ragt (Bild 7). Ohne diese Badsicherung ergäbe sich beim Schweißen auf der Wurzelseite eine Nahtunterwölbung, was zu einer Schwächung der Wanddicke führen würde. Mit einem 0,6-mm-Nickeldraht wird die Badsicherung rechts beginnend an den Grauguss geschweißt (Bild 8). Nur mit reinem Schweißzusatzwerkstoff aus purem Nickel kann die hyperaktive Reaktivität des Graugusses beherrscht werden.

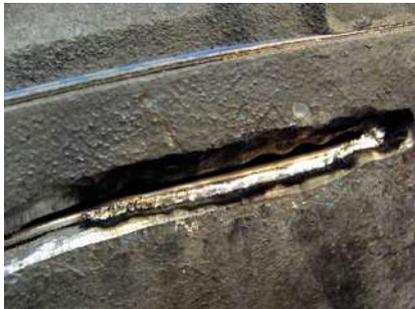
▲ Bild 8. Begonnenes Anschweißen der Badsicherung aus Nickel an den Grauguss

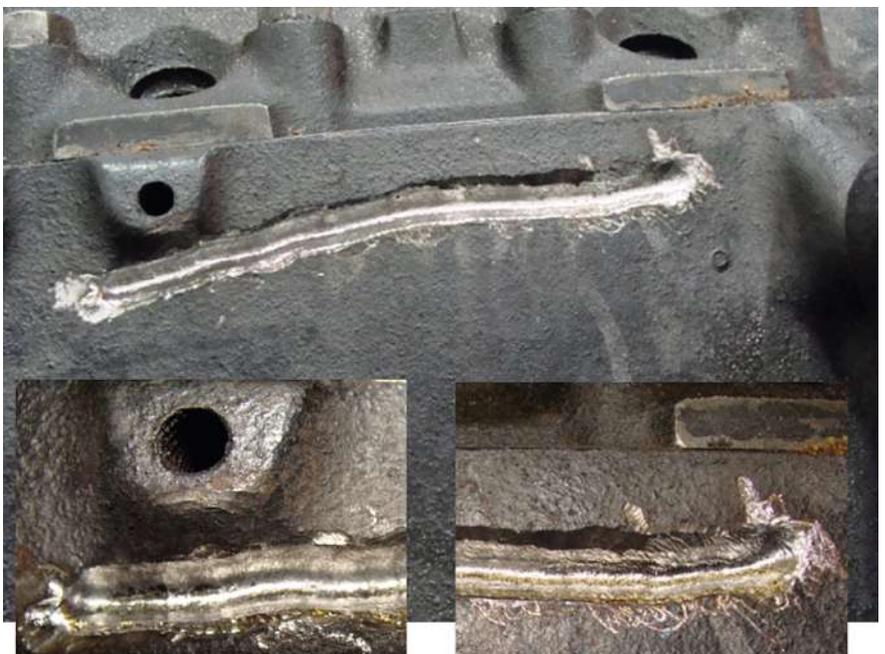
► Bild 9. Die eingeschweißte Badsicherung ist so beschliffen, dass die Übergänge zwischen Schweißgut und Grauguss metallisch blank sind.

Ist dieser Arbeitsvorgang abgeschlossen, wird der geschweißte Bereich blank geschliffen. Dabei wird die Schweißfuge so präpariert, dass Schultern für die folgenden Schweißabläufe entstehen (Bild 9). Beginnend in der Fugenmitte wird abwechselnd in kurzen Raupen Lage für Lage die Schweißfuge gefüllt (Bild 10). So entsteht ein Fischgrätenmuster, und in der Schweißnaht werden so gut wie keine Zugspannungen aufgebaut. Durch diese Vorgehensweise ergibt sich eine ebene Naht entsprechend der originalen Wanddicke des Motorblocks. Sie wird abschließend umlaufend mit einer weiteren Schweißraupe „gesäumt“, um Randkerben auszuschließen (Bild 11).

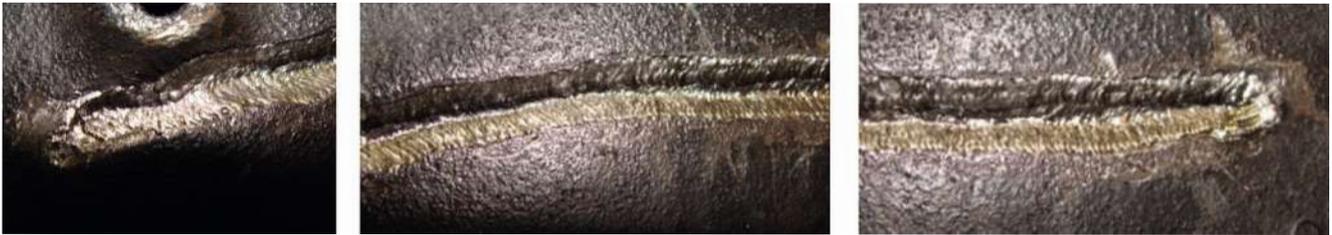
▲ Bild 10. Jede Lage wird von der Rissmitte nach außen abwechselnd in kurzen Abschnitten geschweißt.

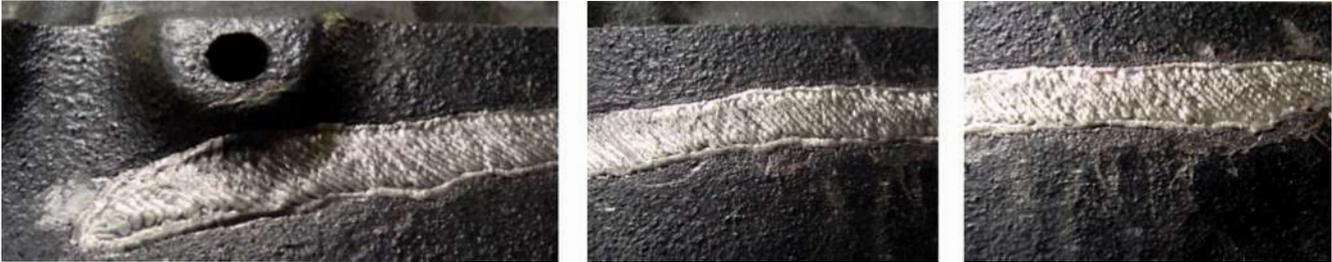
▲ Bild 11. Abschließend erhält der Übergang Schweißnaht-Grauguss umlaufend eine schmale Schweißbraupe.

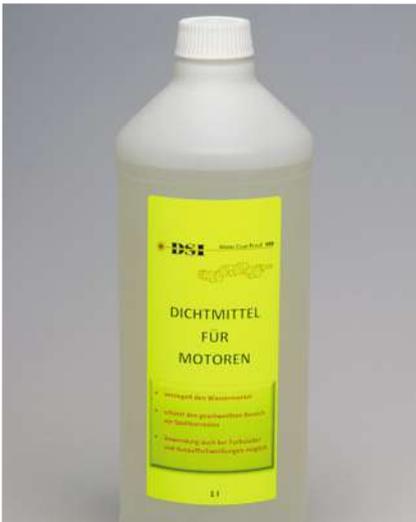
▲ Bild 12. Reinigungskonzentrat für den Langzeitkorrosionsschutz

sermantel) chemische und elektrochemische Prozesse ablaufen. Sie führen stets zu Rost- und Kalkablagerungen im System. Durch das Schweißen und das Einbringen von Nickel (Nickel ist elektrochemisch edler und damit korrosionsbeständiger als Grauguss) ergeben sich zwangsläufig elektrische Spannungsunterschiede zwischen diesen beiden Werkstoffen. Diese Potenziale führen zu elektrochemischer Korrosion, weil in aller Regel Leitungswasser in das Kühlsystem eingefüllt wird. Deshalb ist es wichtig, den geschweißten Bereich durch chemisches Versiegeln vor Spaltkorrosion zu schützen. Eine Reinigungs- und Konservierungsspülung mit „Water Coat Proof 100“ von DSI (Bild 12) versiegelt die blanke Stelle im rostigen System und sorgt so für Ruhe an der Wasserfront.

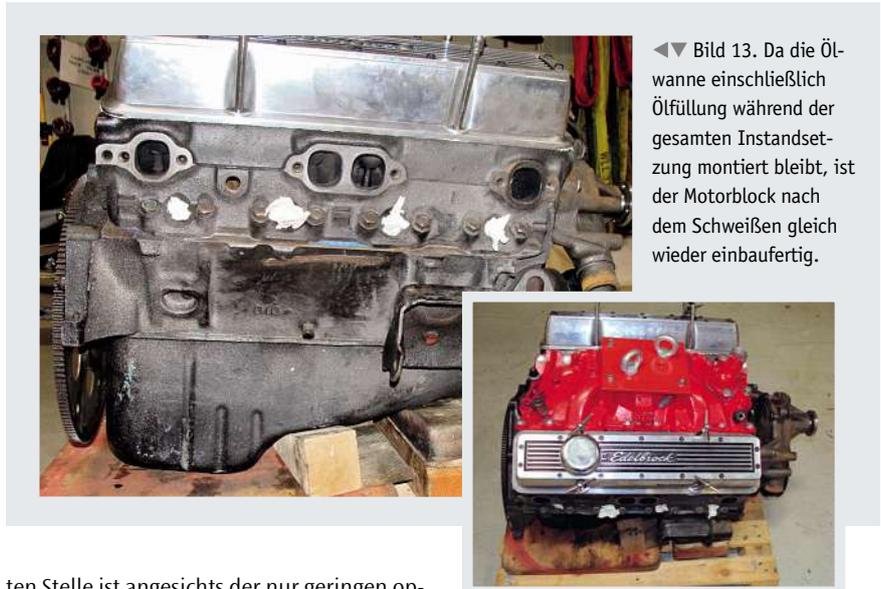
◀ Bild 13. Da die Ölwanne einschließlich Ölfüllung während der gesamten Instandsetzung montiert bleibt, ist der Motorblock nach dem Schweißen gleich wieder einbaufertig.

In einer ersten Reinigungsspülung wird der Wassermantel des einbaufertigen Motors (Bild 13) von Metallspänen, weiteren Schleifrückständen, losem Rost und Kalk befreit. Hierfür empfiehlt sich destilliertes Wasser, dem das Reinigungsmittel im Verhältnis 1 : 10 (1 Teil „WCP 100“ auf 10 Teile Wasser) zugemischt wurde. Dies erfolgt dann nicht mehr im Schweißbetrieb, sondern im eingebauten Zustand in der Autowerkstatt (Bild 14). Nachdem die unerwünschten Rückstände aus dem Wassermantel entfernt sind, wird der Motorblock mit den Nebenaggregaten verbunden. Jetzt wird als Kühlwasser erneut die Reinigungsmischung eingefüllt und der Motor mit diesem Kühlmittel etwa 30 min betrieben. Bei der erhöhten Tem-

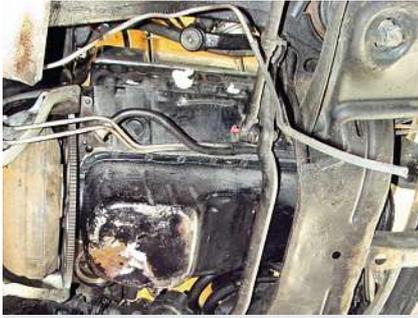
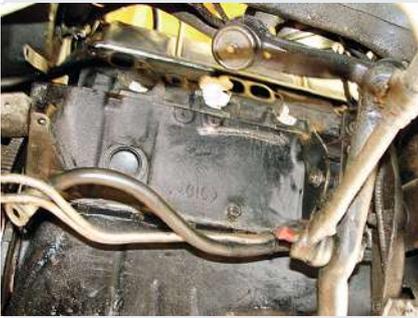
▲ Bild 14. Eingebauter Motor, bereit für die Reinigungsspülung.
