2014 SCHWEISS- UND PRÜFTECHNIK

07 08 Die Fachzeitschrift der ÖGS und der ÖGfZP

LASER-Technologien für den Instandhaltungsservice

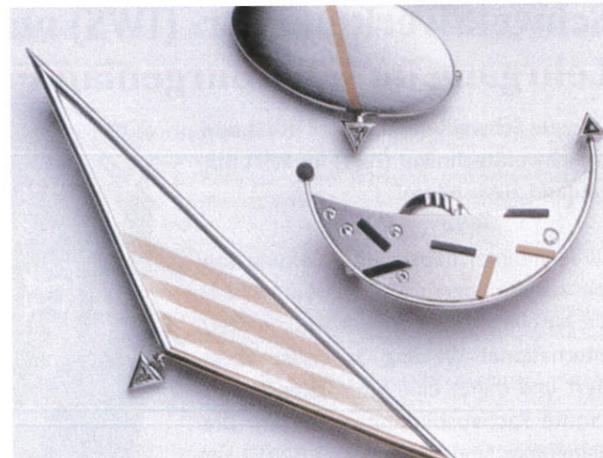
Abb. 1: Schmuck, lasergeschweißt

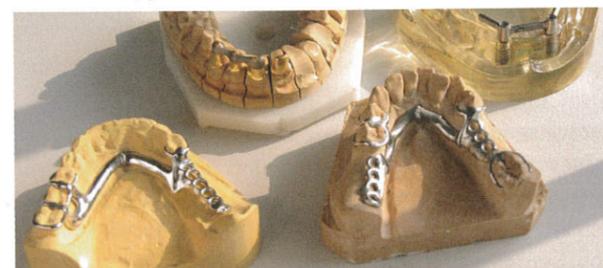
Abb. 2: Dentalarbeiten mittels manuellem Laserschweißen

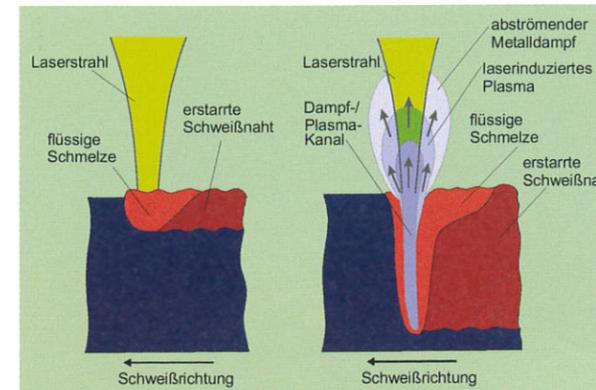
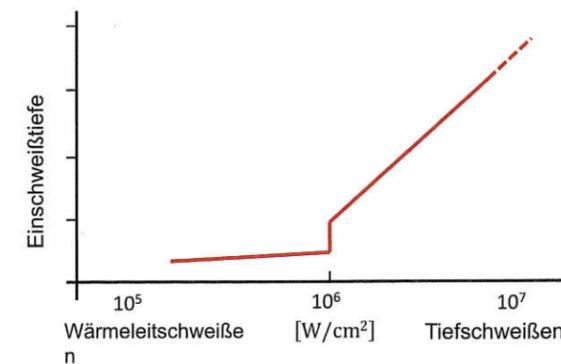
Abb. 3: Wirkungsweise der Energie des Laserstrahles bei Wärmeleitungs- und Tiefschweißen

prozess als Wärmeleitungsschweißen, Abb. 3, ohne eine wesentliche Ausbildung der bekannten nachteiligen Wärmeinflusszone mit kritischen Aufhärtungen im Nahtbereich gut möglich (Eisenwerkstoffe); gegenteilige Werkstoffeigenschaften (Kupfer, Bronze, Edelmetalle etc.) erfordern Ergänzungen und spezielle Erfahrungen in der Verfahrenshandhabung. Die Oxidation des hoch erhitzten Werkstoffes wird mittels eines Schutzgasschirmes (Argon, Ar/He) über der Schmelzzone ausgeschlossen. Schweißzusätze dafür als Feindraht im Durchmesserbereich 0,15 – 1,2 mm sind für alle gängigen Anwendungsfälle verfügbar.

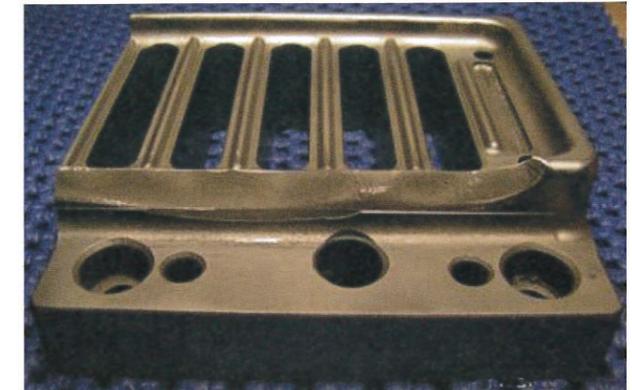
Abb. 4: Schnittmatrize mit ausgebrochener Kante

Bei ihrer Nutzung treten an zonal überbeanspruchten Zonen Verschleißerscheinungen auf, die mit dem verfügbaren Know-how zur manuellen Laser-Auftragschweißung korrigiert werden können. Ein Beispiel dafür: An einem gehärteten Werkzeug aus dem Stahl X153CrMoV12 (1.2379) war nach Überbeanspruchung ein 120 mm langes Segment ausgebrochen, Abb. 4.

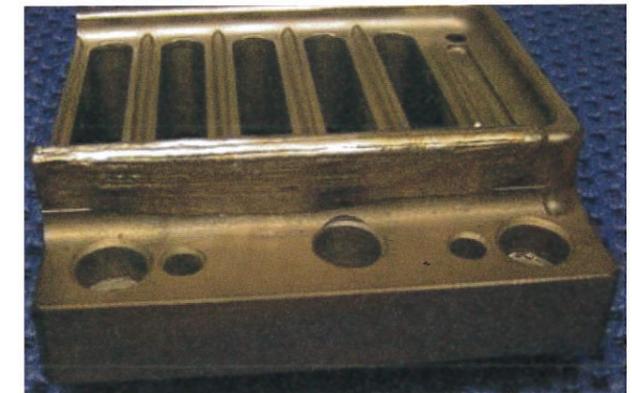
Abb. 5: Ohne Formabweichung repariertes Werkstück mittels 20 cm³ Laser-Schweißgut

Eine Verbindungsschweißung entlang der Bruchstelle scheidet wegen der Werkstoffspezifikation und der zu sichernden Formkonstanz aus. Gewählt wurde zur Instandsetzung eine Laser-Auftragschweißung, womit der Ausbruch durch sehr dünnen lagenweisen Auftrag von Schweißgut bis zu einer Höhe von ca. 25 mm nachmoduliert wurde. Dafür wurden 39 m Schweißdraht, Durchmesser 0,6 mm – knapp 20 cm³ – abgeschmolzen, Abb. 5.

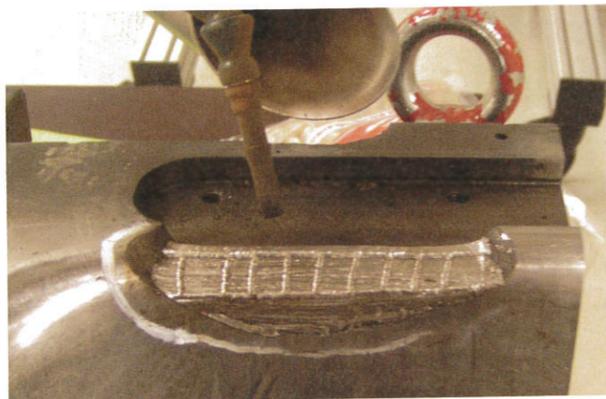
Abb. 6: Querraupen als „Stressbrecher“

Großvolumige Ergänzungen erzeugen Spannungen im Auftragschweißgut. Vorbeugemaßnahmen gegen dadurch mögliche Risse sind eine Vorwärmung der Bauteile auf ca. 60°C; ansonsten wird sich jede einzelne der vielen Schweißraupen aufgrund der Temperaturunterschiede beim Abkühlen stärker zusammenziehen, als wenn eine angehobene Grundtemperatur im Werkstück einen Ausgleich ermöglicht. Zum rissicheren viellagigen Ersatzvolumenaufbau werden „Stressbrecher“ im Schweißlagenaufbau berücksichtigt. Das sind um 90° gegenüber der Hauptschweißrichtung ausgeführte Querraupen, die das unter Spannungen stehende Schweißgut entlastend segmentieren, Abb. 6.

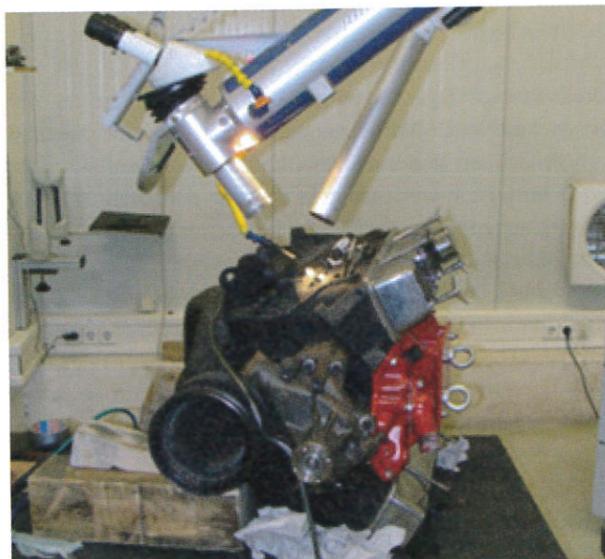
Abb. 7: Motorblock und Laseranlage in Arbeitsposition

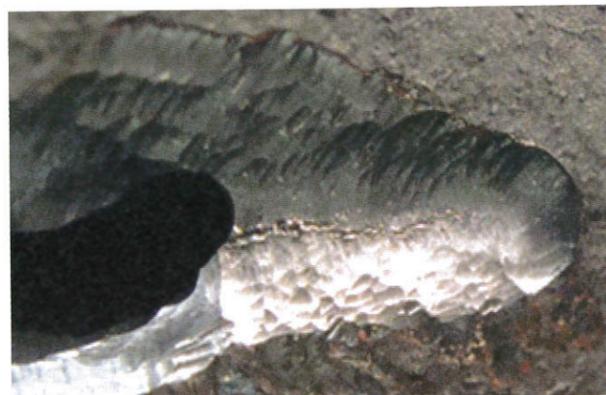
Abb. 8: thermisch sichtbar gemachter Haarriss

Hohe Erwartungen werden an Instandsetzungen gerissener Motorblöcke von s.g. „Oldtimern“ wegen deren oft nicht oder nur bedingt zum Schweißen geeigneter Werkstoffe gesetzt. Hinzu kommen Verzugsrisiken und umfangreiche Demontagen von Ein- und Anbauten. Wird dazu die Laserstrahlschweißung genutzt und das Erfahrungspotential dafür profilierter Schweißer, erhöht sich die Chance zum Erfolg. Beispiel: Der Wassermantel eines Motorblockes (Chevrolet „Nova Custom“) hatte einen Riss. Dieser wurde in seiner tatsächlichen Ausdehnung mit Unterstützung der optischen Ausrüstung der Laseranlage, Abb. 7, sowie durch Erhitzung der Rissenden mit minimaler Laserenergie und deren dadurch das Rissende markierenden Aufweitung vor Reparaturbeginn präzise lokalisiert, Abb. 8.

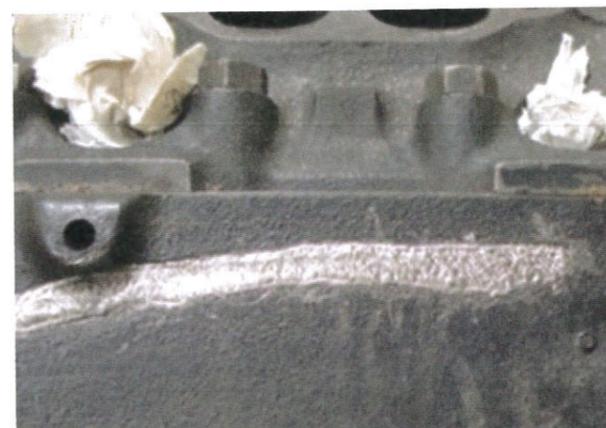
Abb. 9: Fertig aufgebaute Schweißnaht. Nahtoberfläche ist eben und entspricht der originalen Wandstärke des Motorblocks.

dung ein Nickeldraht im Fugengrund fixiert, der ergänzt um das die Risszone auffüllende Schweißgut die notwendige Wanddicke des zu reparierenden Wassermantels sicherte. Der Grundwerkstoff – Grauguss – konnte anschließend an diese Vorbereitungen mit Nickeldraht und einem möglichen Spannungsrisen vorbeugenden Schweißlagenaufbau frei von Fehlern geschweißt werden, Abb. 9.

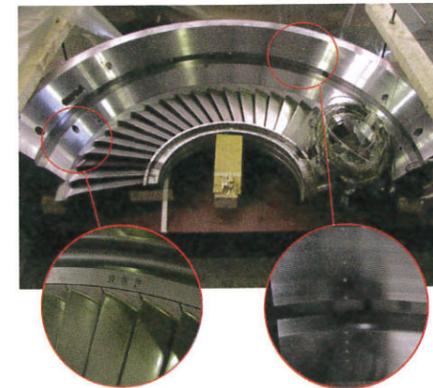
Abb. 10: Leitschaufelträger mit Druckmessleitungen

In thermischen Turbinen durchströmt Prozessdampf einen stationären Gehäusekörper und setzt dabei einen beweglichen Turbinenläufer in Rotationsbewegung, was zum Antrieb von Generatoren oder Verdichtern genutzt wird. Zur Ermittlung des Druckabfalles des Dampfstromes über die Wegstrecke beim Durchströmen des Gehäuses mit innerem Leitapparat sind zur Erfassung der Prozeßdaten Messstellen anzubringen. Das erfolgt mit Druckmessleitungen, die in Bohrungen auf der Bauteiloberfläche befestigt werden, Abb. 10. Die Messleitungen haben einen Außendurchmesser von 1,5 mm und eine Wandstärke von 0,25 mm. Vor der Wahl des dafür geeigneten Verbindungsverfahrens wurden Hartlötung und manuelles Laserschweißen verglichen; die Laserschweißung war überzeugend und ausschließlich dafür geeignet.

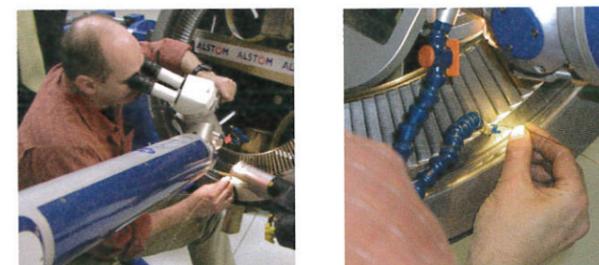
Abb. 11: Laserschweißung der Verbindung Trägerkörper-Messleitung

- Bohrung der Messrohrdurchführung durch den Grundkörper mit 45° ansenken, um die Verbindung als eingesenkte HV-Naht auszuführen und die Oberfläche einebnen zu können.
- Laserschweißnaht wird als Rundnaht um den Rohrmantel gelegt, Abb. 11.
- Grundwerkstoffe:
Leitapparat X22CrMoV12.1 (1.4923)
Messleitungen X5CrNi18.10 (1.4301)
- Laserquelle: Nd:YAG-Schweißlaser mit 1500 W mittlerer Leistung und 10kW Impulsspitzenleistung

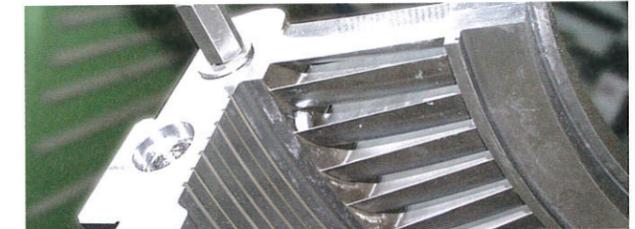
Abb. 12a: Turbinenleitrad mit örtlicher Beschädigung

Bei der Herstellung eines Dampfstromleitrades aus geteilten Hälften mittels Formerodieren wurde ein Dampfkanal zwischen den Leitschaufelblättern verletzt, Abb. 12a+b. Die zur Wertsicherung erforderliche Reparatur erfolgte als zo-

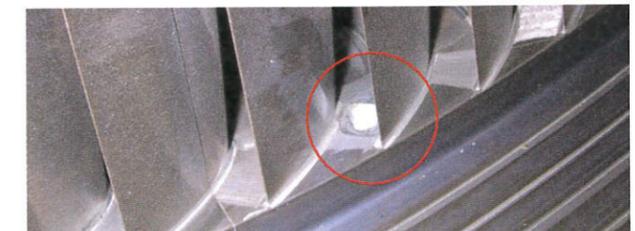
Abb. 12b: Detail der örtlichen Beschädigung

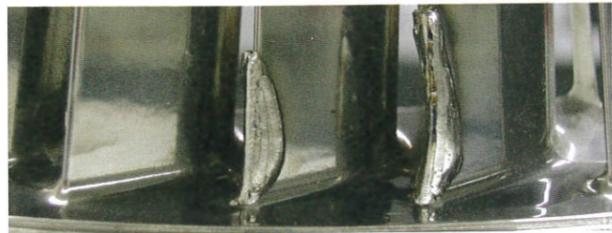
Abb. 13: Arbeitsprobe „Leitradreparatur“

- Anfertigung, Abb. 13, und Prüfung, Abb. 14, einer Arbeitsprobe
- Prüfen und Beurteilen der Schweißverbindung als Volumenauftragung von Schweißgut
- Ausführen der realen Bauteilreparatur
- Wärmenachbehandlung des reparierten Bauteiles
- Montage der von Verzug freien(!) Bauteilhälften

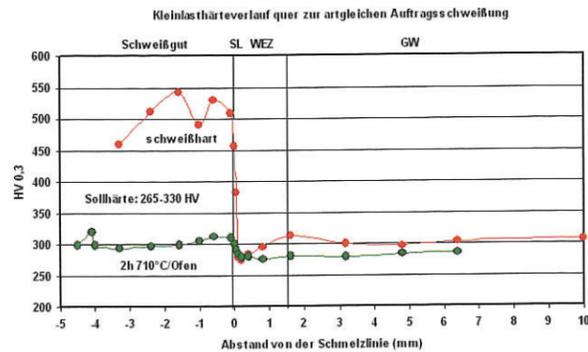
Abb. 14: Härteabbau mittels Wärmebehandlung

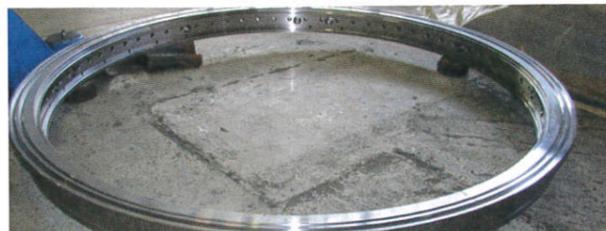
Abb. 15: Profiling

An einem aufwendig und fast fertig bearbeiteten Profiling, Werkstoff X8CrAl7 (1.4713), Abb. 15, wurde bei der Schluss-

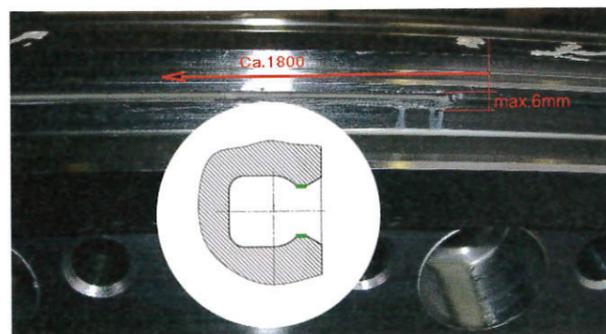
Abb. 16: Profiling mit zentraler Nutverletzung

bearbeitung eine Profillippe verletzt, Abb. 16. Diese Bauteilbeschädigung war nicht tolerierbar! Artgleicher Schweißgutauftrag mittels manueller Laserschweißung erprobt an einem Referenzmuster war die Lösung zur Fehlenergänzung, Abb. 17-19.

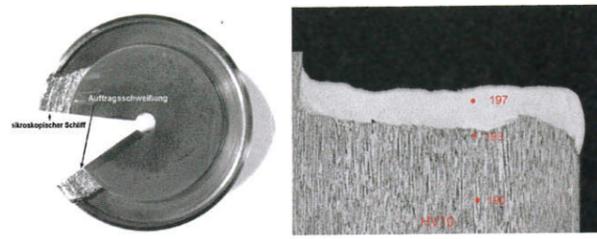
Abb. 17: Referenzmuster zum Nachweis der Reparaturausführung

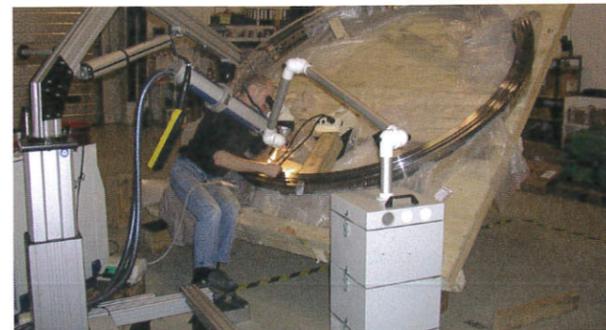
Abb. 18: Reparatur des Profilinges mittels Laserschweißung

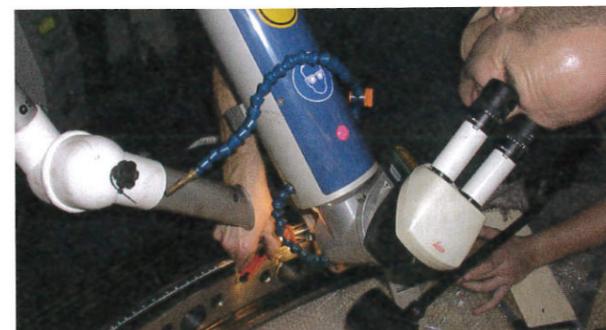
Abb. 19: Detail Laserauftragschweißung

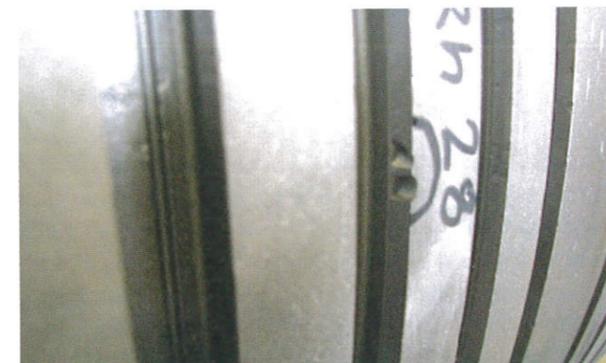
Abb. 20: Reparaturzone an einem Turbinenläufer

30CrMoNiV5.11 (1.6946) wurde mittels WIG-Schweißen mit Zusatzwerkstoff W CrMoSi1 ausgeführt. Nach der Bauteilreparatur mit Vorwärmung und kompletter Wärmenachbehandlung wurden zwei sehr kleine Anrisse in der Reparaturzone festgestellt, deren Tolerierung auch nach dem möglichen Ausschleifen nicht stattgegeben wurde, Abb. 20. Der Rückgriff auf die ambulante manuelle Laserschweißung direkt in der Turbinenfabrik sicherte die zeitlich kürzeste

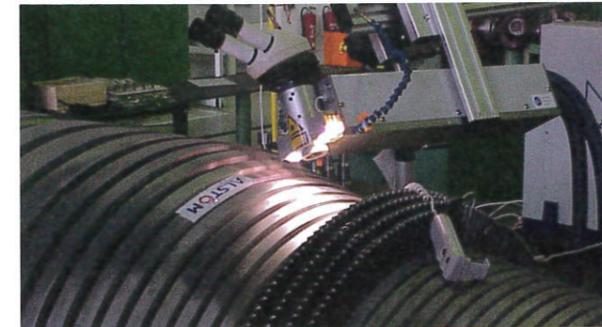
Abb. 21: Vorbereitung zur Laserschweißung

Problemlösung und sparte die für diesen Stahl bei einer anderen Schweißverfahrensanwendung notwendige Wärmenachbehandlung zum Härteabbau des aufgetragenen Schweißgutes; Abb. 21 und Abb. 22.

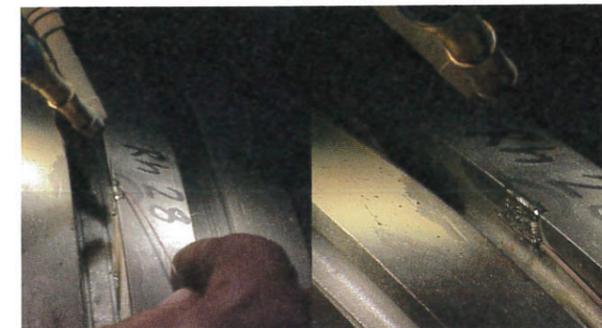
Abb. 22: Reparaturzone während (links) und nach (rechts) der Laserschweißung

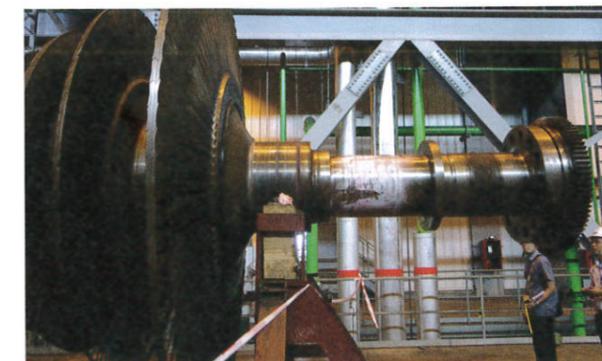
Abb. 23: Wellenzapfen eines ND-Läufers mit Beschädigungen

Turbinenläufer werden über Wellenzapfen in Gleitlagern geführt. Die hohe Belastung aus Läufermasse und Betriebsparametern in Verbindung mit möglichen Schmierungsstörungen des Lagerkörpers können zum zonalen Verschleiß an den Lagerzapfen führen. Ein Beispiel dafür war ein solcher Schaden an einem Dampfturbinenläufer in einem neuen indonesischen Kraftwerk auf der Insel Java (2x350MW), Abb. 23-24a, b.

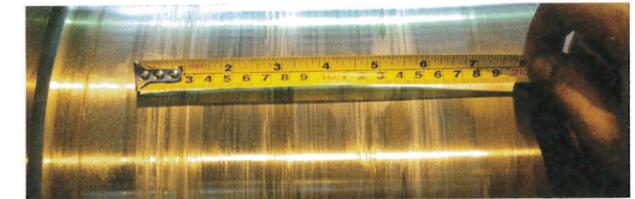
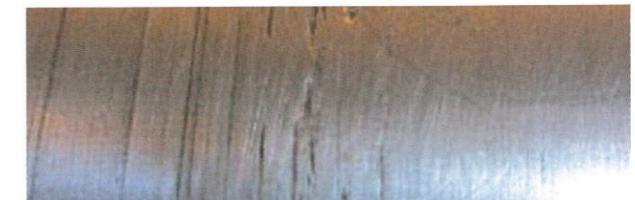
Abb. 24a,b: Beschädigung eines Wellenzapfens durch Riefen

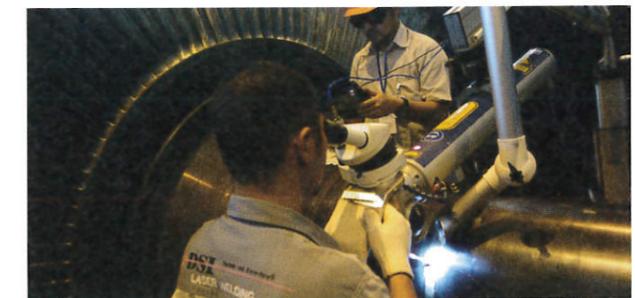
Abb. 25: Laserschweißer im Einsatz (mehrschichtig)

gewählt, Abb. 25+26a,b. Die nach der Zapfenreparatur ausgeführte ambulante mechanische Wellenbearbeitung zur Sicherung des Einbaumaßes der Wellenzapfen in die Lager bestätigte den Reparaturserfolg, Abb. 27.

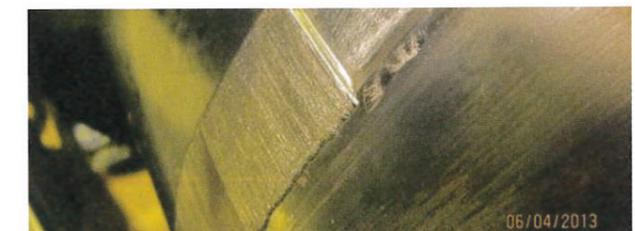
Abb. 26a: Auftragsschweißgut in der ausgefrästen Schadzone

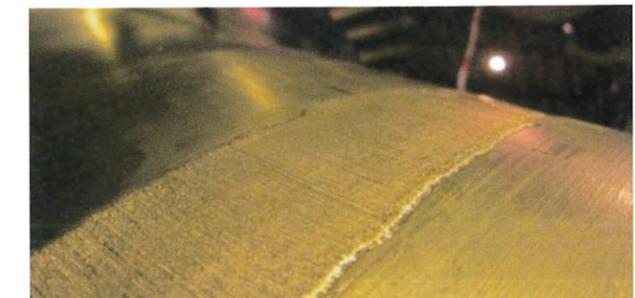
Abb. 26b: Auftragsschweißgut zum Erneuern der ausgefrästen Schadzone

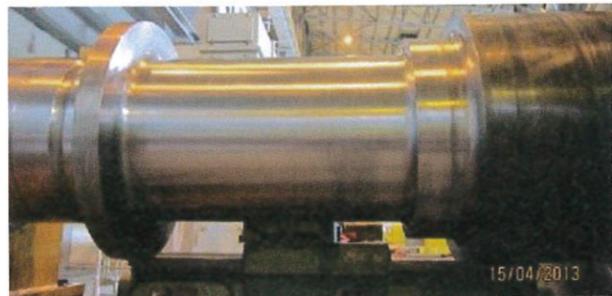
Abb. 27: Wellenzapfen, geschliffen/einbaufertig

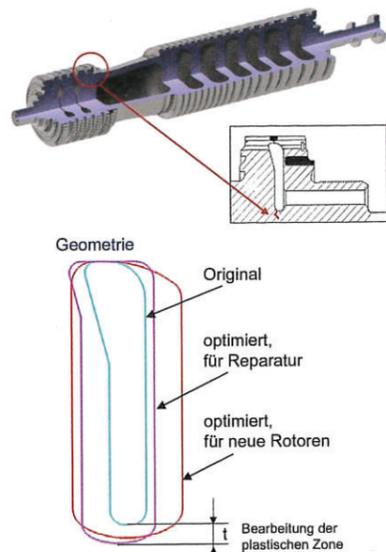
Abb. 28: Nutgrundrissentfernung mittels Neukonturierung

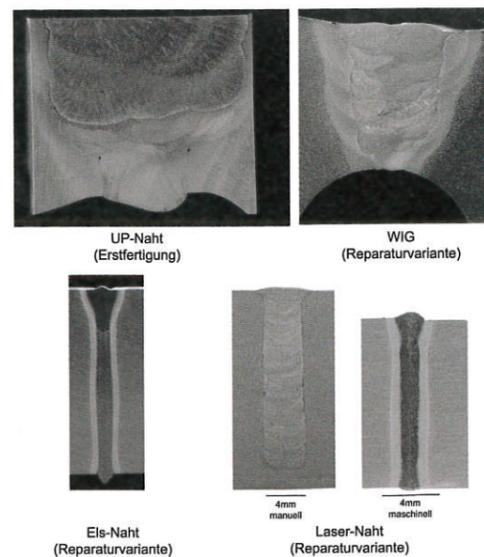
Abb. 30: Schweißnahtausbildung untersuchter Schweißverfahrensvarianten

Ergebniss der Verfahrenserprobung, Abb. 30:

- Die Verfahren „WIG“, „EB“ und „Laser“ ermöglichen die Verbindungsschweißung an Kühlluftnutstegen
- Die manuelle Laserschweißung sichert die höchstmögliche Flexibilität für Bauteilreparaturen im Kraftwerk.
- Personalqualifikation (Verf. 52) und Leistungspotential (1000W Laser wird erwartet) sind zu sichern.

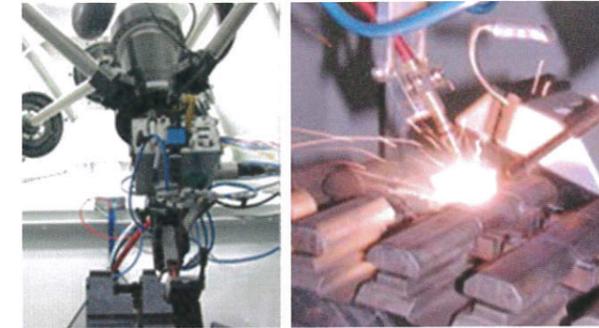
Abb. 31: maschinelle Laserschweißeinrichtung zur Stegverbindung

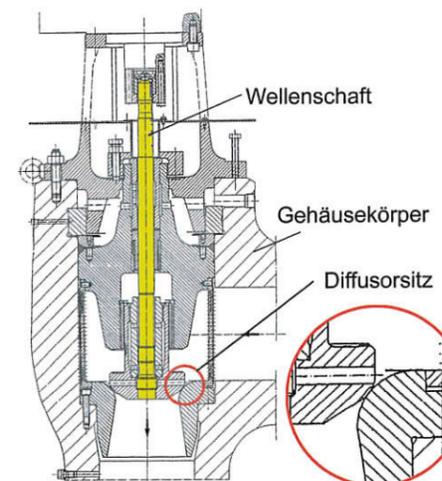
Abb. 32: Dampfventil mit Diffusor; Dichtsitzflächen aus Stellite 6

Dampfventilventile sichern den Steuerungsprozess des Dampfstromes in Turbinenanlagen, Abb. 32. Hohe Temperatur- und Druckbelastungen, in Verbindung mit der erosiven Wirkung des Dampfstromes, führen zu selektiven Verschleißerscheinungen an Dichtflächen.

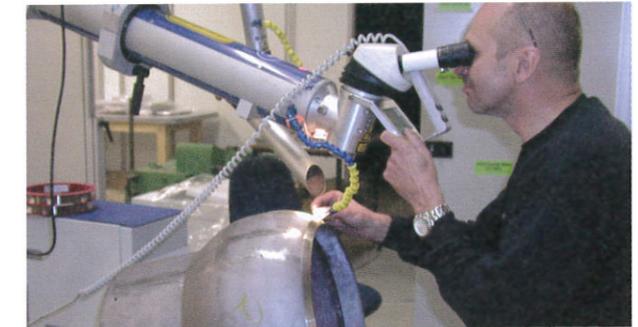
Abb. 34: Manuelles Auftragschweißen mit Laser der Fehlstelle am Übergang vom Grundwerkstoff GS-17CrMoV5.11(1.7706) zur Dichtsitz-Auftragung aus Stellite 6

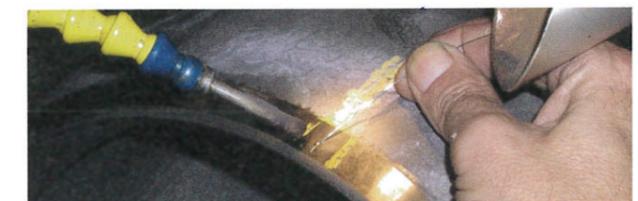
Abb. 36: Zonale Reparatur einer Stellite 6-Auftragung, Schweißgut NiCr22Co12Mo9 (2.4627)
