RISS AM WASSERMANTEL EINES OLDTIMERMOTORS INSTANDGESETZT

Patient mit dem Laserstrahl geheilt

Christian Frank, Maulbronn

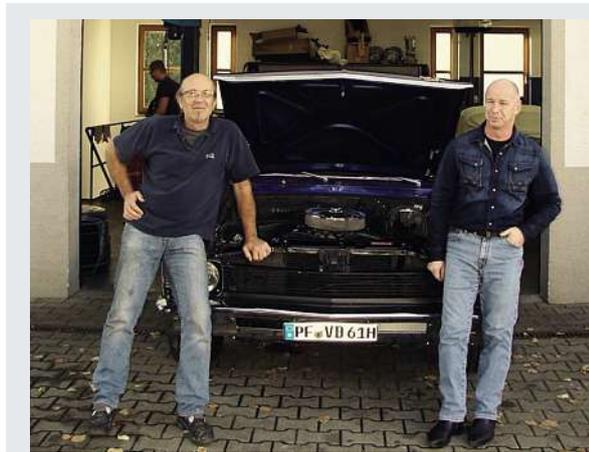
◀ Bild 15. Der Schrauber (links) und der Besitzer (rechts) sind glücklich über die schweißtechnische Beseitigung eines Hauptproblems des Oldtimers.

operatur wirkt das Reinigungsmittel stärker und überführt auch die restlichen in Wasserpumpe, Schläuchen und Kühler vorhandenen chemisch wirksamen Stoffe in ungefährliche Produkte. Auf diese Weise wird der Schweißbereich vor Spaltkorrosion geschützt und bleibt dort dauerhaft dicht. Nach dem Ablassen der Reinigungsflüssigkeit wird das Kühlsystem mit Wasser und Frostschutzmittel befüllt. Damit ist dann eines der vielen p.i.a.p's (problems in all parts) dieses Fahrzeugs beseitigt (Bild 15).
